SM 62-2 – uzura curelei

În unele cazuri, cureaua de la tăietorul de beton-asfalt Weber SM 62-2 se uzează foarte repede. Vom încerca să prezentăm cauzele care pot duce la acest lucru și metodele de înlăturare / prevenire.

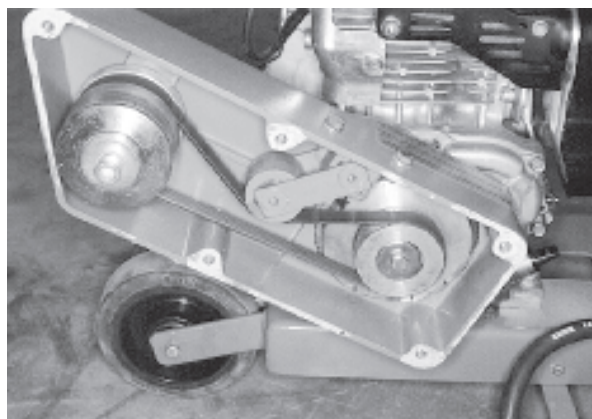
Cauză: cureaua nu este întinsă corespunzător și patinează pe fulii.

Rezolvare: verificați / reglați întinderea curelei (figura alăturată).

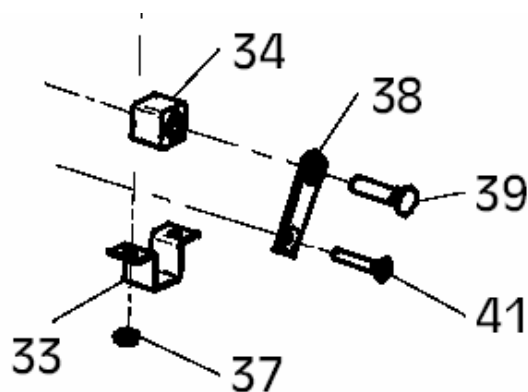
Cauză: elementul elastic din cauciuc este uzat și nu asigură întinderea corespunzătoare a curelei.

Rezolvare: înlocuiți elementul elastic (reperul 34 din figura alăturată).

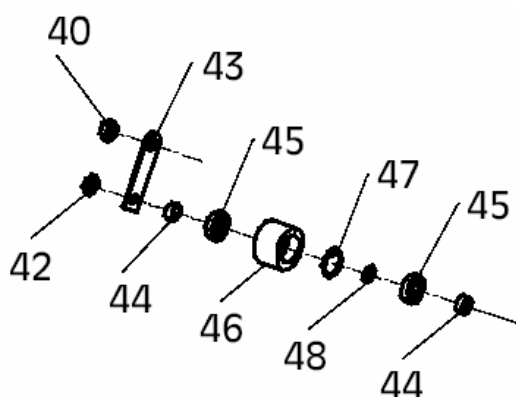
Cauză: rola întinzătoare / rulmenții din interiorul acesteia sunt uzați și nu funcționează corespunzător (se blochează).

Rezolvare: înlocuiți rola / rulmenții (reperele 45, 46 din figura alăturată).

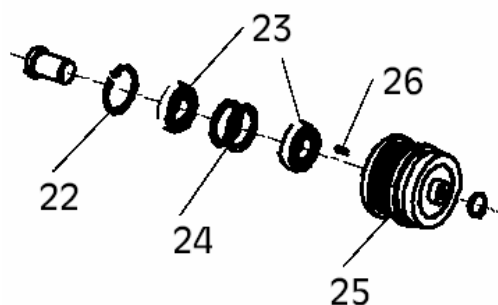
Cauză: rulmenții din interiorul fuliei de pe axul port-disc sunt uzați și nu funcționează corespunzător (se blochează).

Rezolvare: înlocuiți rulmenții (reperele 23 din figura alăturată).

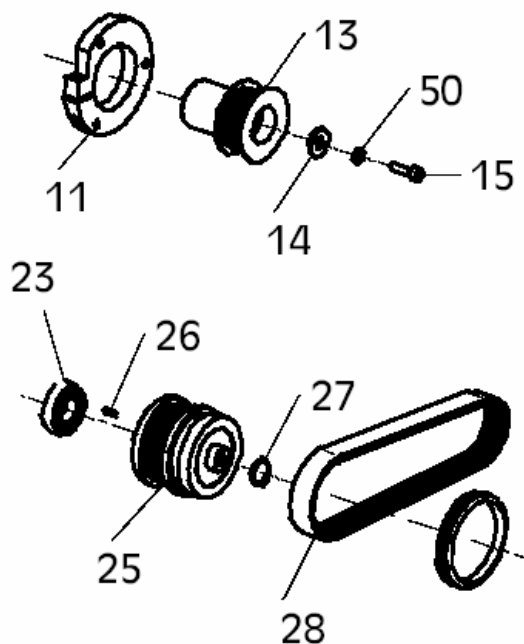
Cauză: fuliile sunt uzate (în timp se "ascut") și duc la ruperea curelei.

Rezolvare: înlocuiți fuliile (reperele 13, 25 din figura alăturată).

Verificați diametrele fuliilor (pe partea activă); fulia de pe arborele motor (nouă) are diametrul de 62,70 mm, iar cea de pe arborele port-disc 80,70 mm. În cazul în care diametrul măsurat de dumneavoastră este mai mic, se impune înlocuirea fuliilor.
