## Informații Weber

### Verificarea / reglarea turaiei motorului la maiurile compactoare Weber

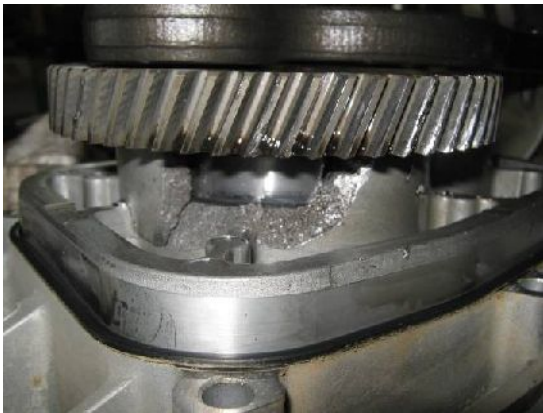
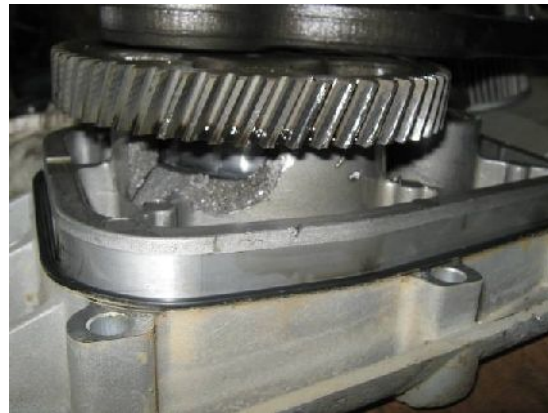
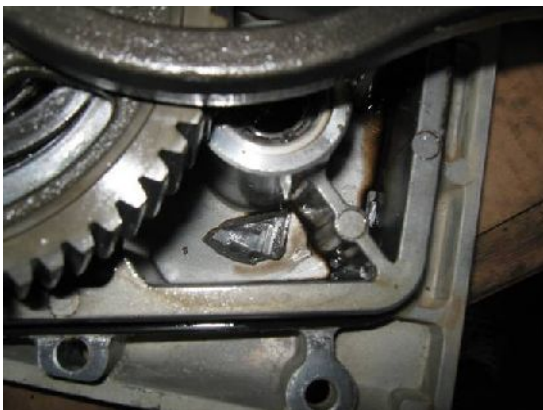
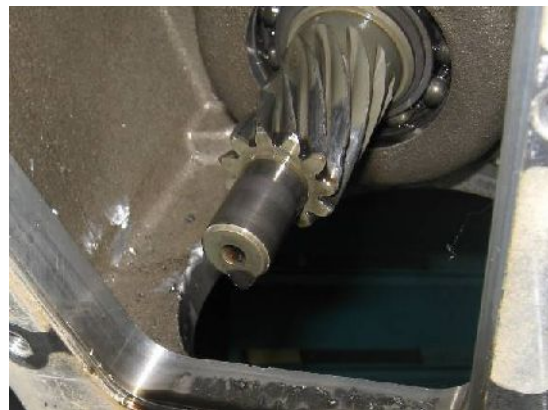
**CAUZĂ:** folosirea unei turații a motorului mult mai mare decât cea recomandată de producător. Am identificat motoare cu turație de 4.800 – 5.000 rot./min., față de 3.600 rot./min. – turație de lucru recomandată. Datorită turației prea mari a motorului, biela din piciorul maiului creează "ocuri" puternice asupra celorlalte elemente în mișcare; rezultatul este cel prezentat mai jos.

**CONSTATARE:** piesele din carcasa angrenajelor sunt deteriorate. Am constatat distrugerea suportului de rulment din capacul cutiei (vedea imaginile de mai jos); ulterior, bucșă de metal intră între pinioane și le deteriorează.

V recomand m ca la fiecare verificare / revizie / repara ie, s verifica i tura ia motorului i s o regla i (dac este cazul). Acorda i aten ie elementelor de accelera ie. V prezent m mai jos câteva exemple de piese / reglaje necorespunz toare:
