Defecte întâlnite la discuri și carote diamantate

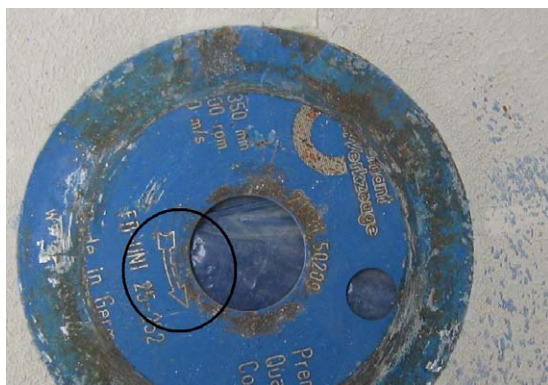
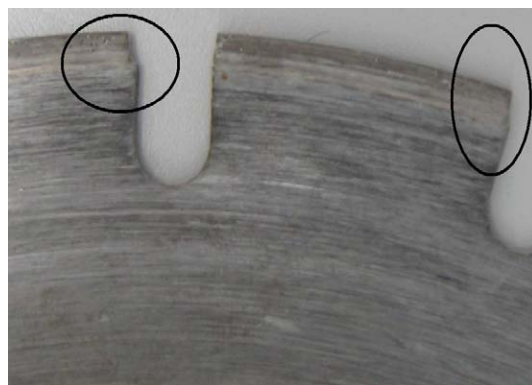
Uzură foarte pronunțată a segmentelor. Discul a fost montat greșit (s-a tăiat în sens invers decât celui recomandat). Se observă uzura segmentelor în partea care a intrat în materialul de tăiat.

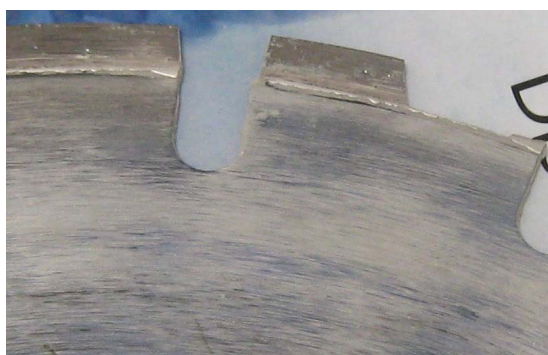
Fisurarea – desprinderea segmentelor

Discul utilizat este prea dur pentru materialul de tăiat, determinând îmbătrânirea sau sfărâmarea segmentelor.

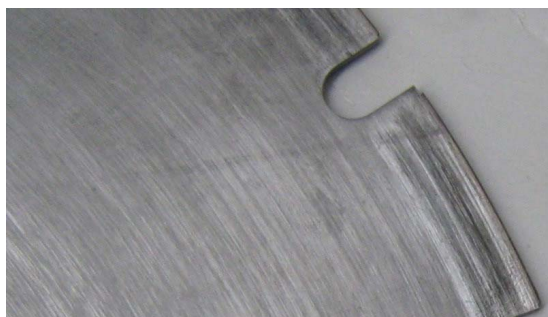
Uzura excesivă (totală) a segmentelor

Discul a fost montat greșit sau a fost utilizat pentru tăierea unor materiale foarte abrazive.

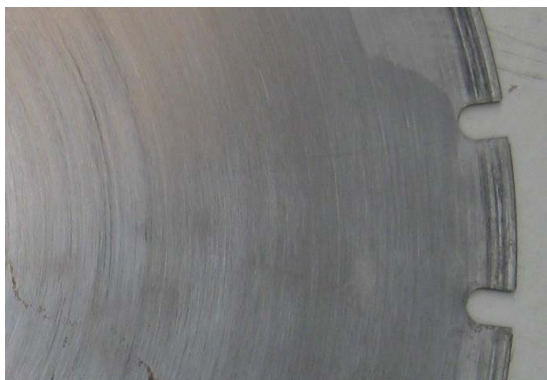
Subțierea (discul suport din oțel s-a uzat mai repede decât segmentii). Discul (FB-Ultra) a fost utilizat la tăierea unor materiale foarte abrazive.

Cauză	Rezolvare
Discul este utilizat pentru tăierea unor materiale care conțin foarte mult nisip (materiale foarte abrazive).	Folosiți discuri cu segmenti speciali, poziționați astfel încât să întârzie fenomenul. Folosiți un debit mare de apă.

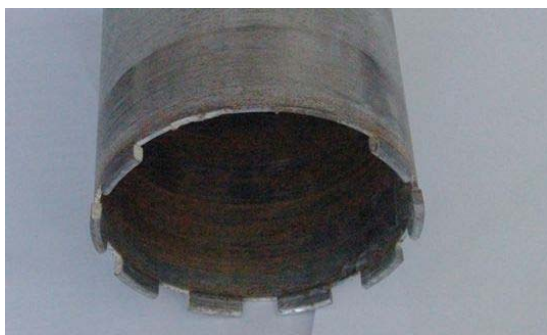
Segmenti desprinși și "evazați" datorită răcirii insuficiente.

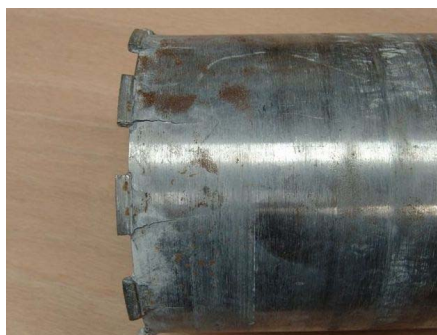
Aceleași fenomene; în plus, s-a fisurat și suportul din oțel.

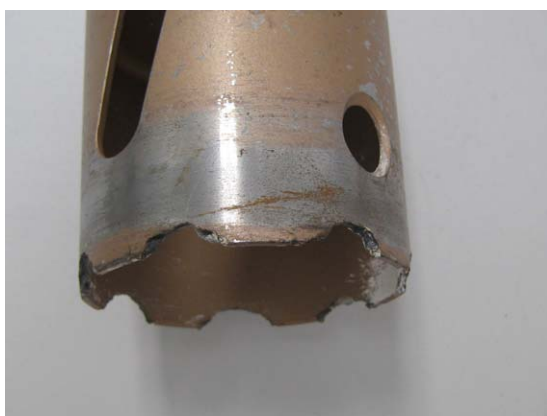
Segmenti desprinși datorită utilizării carotei la o turație necorespunzătoare.
