Defecte întâlnite la discuri și carote diamantate

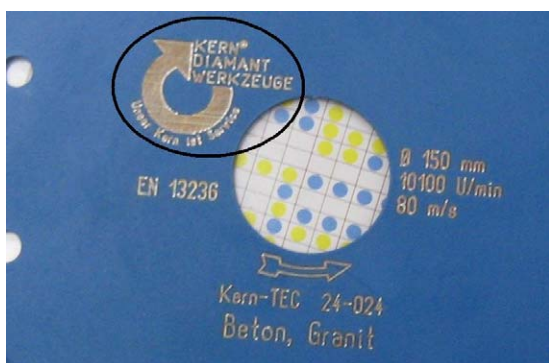
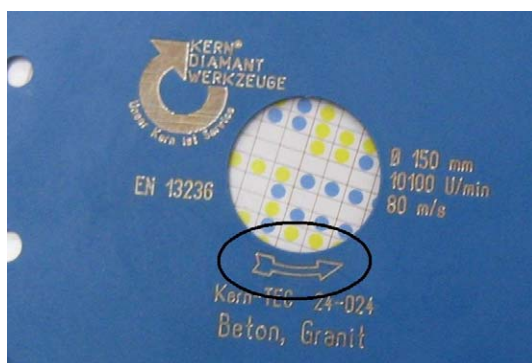
În imaginea din stânga este încercuită **SIGLA PRODUCĂTORULUI**, iar în cea din dreapta **SENSUL CORECT DE ROTAȚIE** al discului. Nu confundați cele două simboluri !
